## **ZÁVĚREČNÁ ZPRÁVA**

### **Inženýrskogeologický průzkum pro zástavbu rodinných domů a příjezdové komunikace v obci Březník**

Č. zakázky zhotovitele: 21 1185

Zhotovitel: **GEOMIN s. r. o.**  
Znojemská 78, 586 01 Jihlava  
IČO: 60701609, DIČ: CZ60701609  
tel.: 603 512 492, e-mail: geomin@geomin.cz

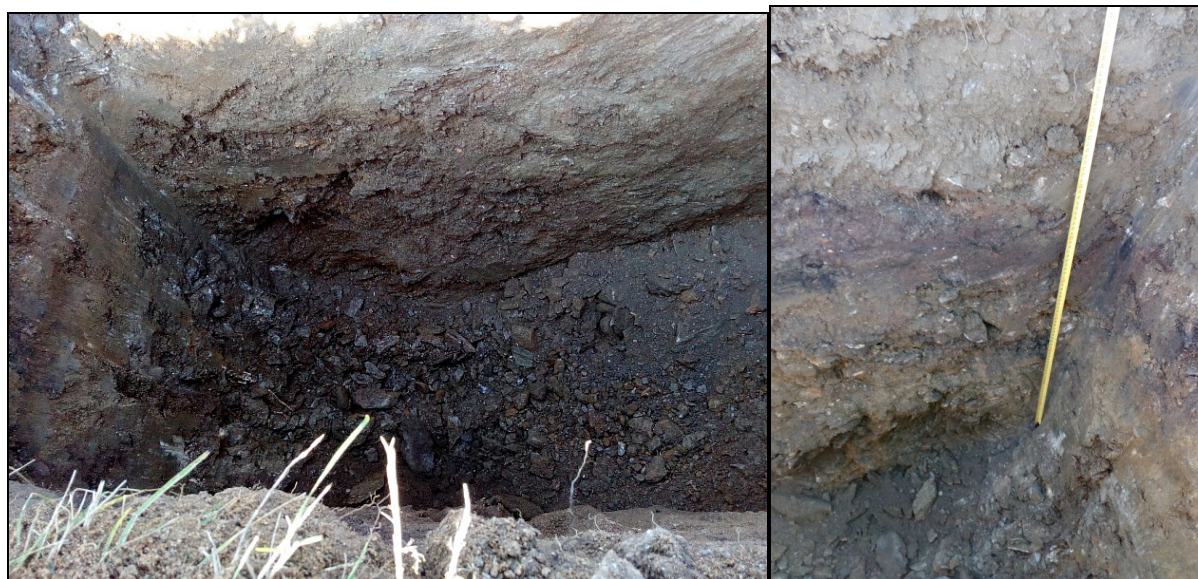
**Kopaná sonda BKS-2**

| od<br>(m) | do<br>(m) | zatřídění<br>ČSN<br>73 6133 | popis ČSN EN ISO 14688-1, 2,<br>ČSN EN ISO 14689-1, ČSN P 73 1005 | těžitelnost<br>ČSN 73 6133<br>(ČSN 73<br>3050) |
|---|---|---|---|---|
| Zastiženo skládkové těleso o mocnosti 1,8 m, 0,5 m pod povrchem | | | | |

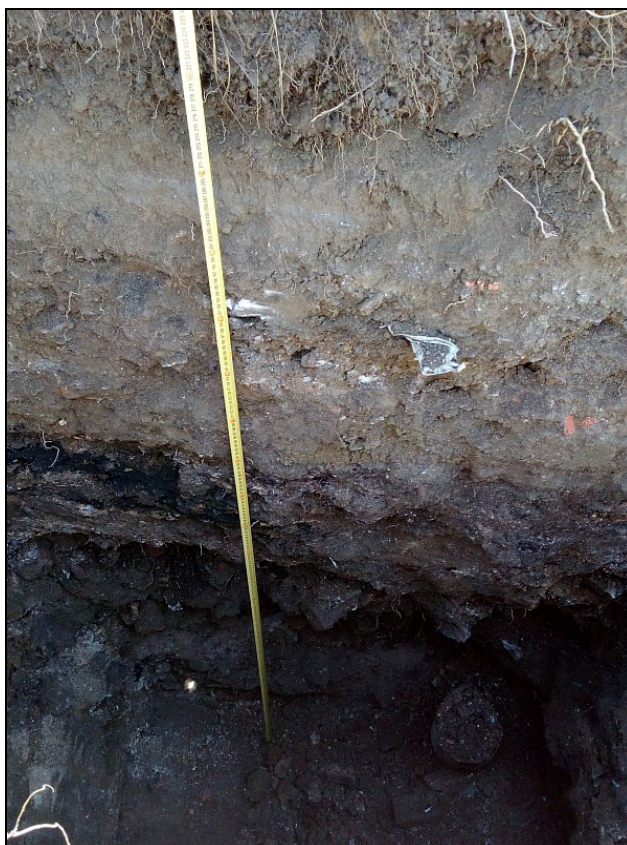
## Kopaná sonda BKS-2b

| od (m) | do (m) | zatřídění ČSN 73 6133 | popis ČSN EN ISO 14688-1, 2, ČSN EN ISO 14689-1, ČSN P 73 1005 | těžitelnost ČSN 73 6133 (ČSN 73 3050) |
|---|---|---|---|---|
| Zastiženo skládkové těleso o mocnosti 1,3–1,5 m, 0,2–0,5 m pod povrchem | | | | |

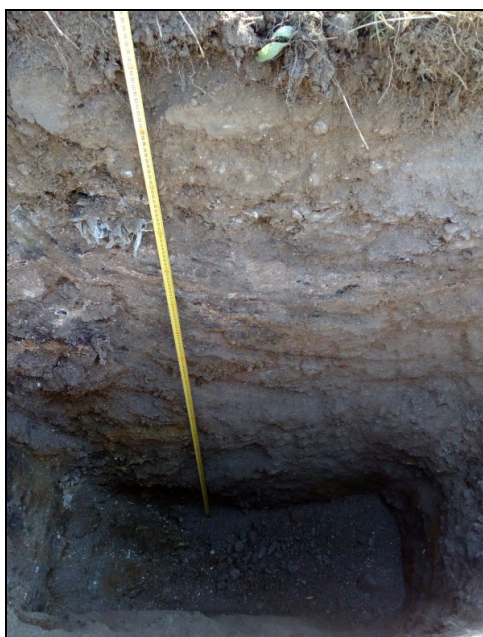
| od (m) | do (m) | zatřídění ČSN 73 6133 | popis ČSN EN ISO 14688-1, 2, ČSN EN ISO 14689-1, ČSN P 73 1005 | těžitelnost ČSN 73 6133 (ČSN 73 3050) |
|---|---|---|---|---|
| Podzemní voda nebyla zastižena. | | | | |

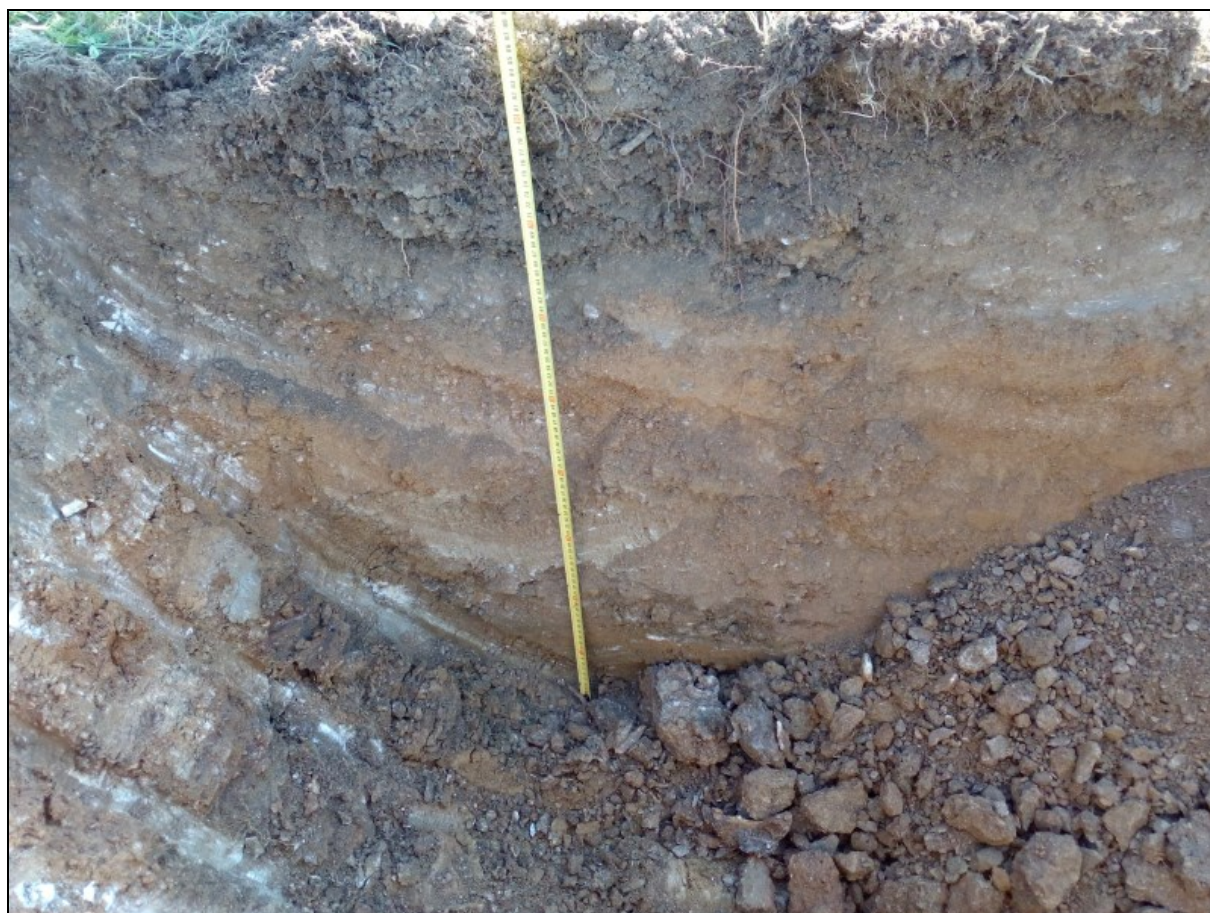
### Kopaná sonda BKS-3

| od (m) | do (m) | zatřídění ČSN 73 6133 | popis ČSN EN ISO 14688-1, 2, ČSN EN ISO 14689-1, ČSN P 73 1005 | těžitelnost ČSN 73 6133 (ČSN 73 3050) |
|---|---|---|---|---|
| Zastiženo skládkové těleso o mocnosti 0,7–0,9 m, 0,5–0,6 m pod povrchem | | | | |

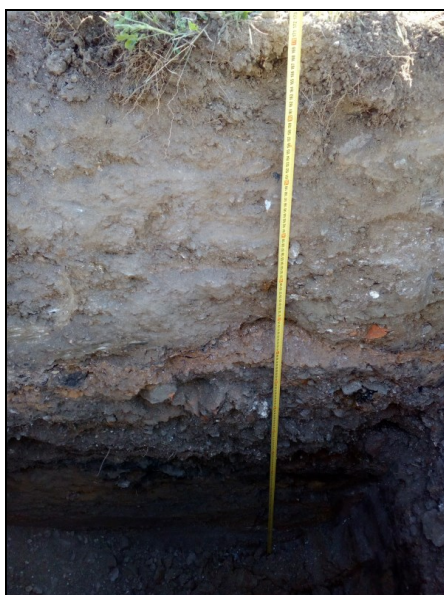
| od (m) | do (m) | zatřídění ČSN 73 6133 | popis ČSN EN ISO 14688-1, 2, ČSN EN ISO 14689-1, ČSN P 73 1005 | těžitelnost ČSN 73 6133 (ČSN 73 3050) |
|---|---|---|---|---|
| Podzemní voda nebyla zastižena. | | | | |

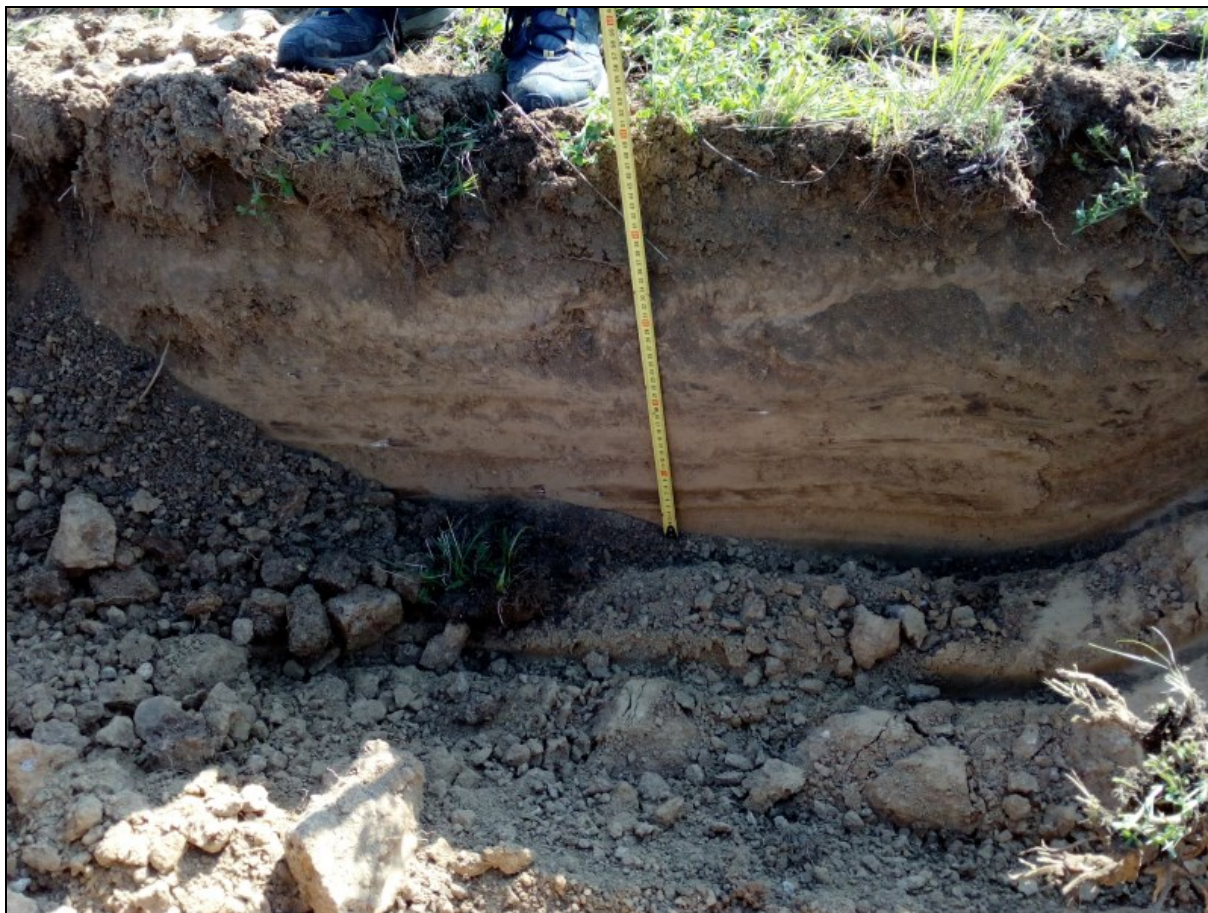
## Kopaná sonda BKS-3b

Úkol: **Doplňkový průzkum pro zástavbu rodinných domů v obci Březník**  
Číslo úkolu: 21 1185  
Datum: 8. 10. 2021  
Hloubka sondy: 0,6 m  
Souřadnice JTSK: Y: 628285.331 X: 1159319.959 p. č. 1343/3  
Nadmořská výška povrchu terénu: Z: 394.023 m n. m.  
Způsob zjištění y, x, z: geodeticky zaměřeno  
Dokumentace: Mgr. Marie Nešporová  
Způsob likvidace: zasypaní vytěženou zeminou

| od (m) | do (m) | zatřídění ČSN 73 6133 | popis ČSN EN ISO 14688-1, 2, ČSN EN ISO 14689-1, ČSN P 73 1005 | těžitelnost ČSN 73 6133 (ČSN 73 3050) |
|---|---|---|---|---|
| 0,2 | 0,6 | F6 CL | <b>Jíl s nízkou plasticitou</b> – béžový, vlhký, pevný, spraš | I (3) |
| Podzemní voda nebyla zastižena. | | | | |

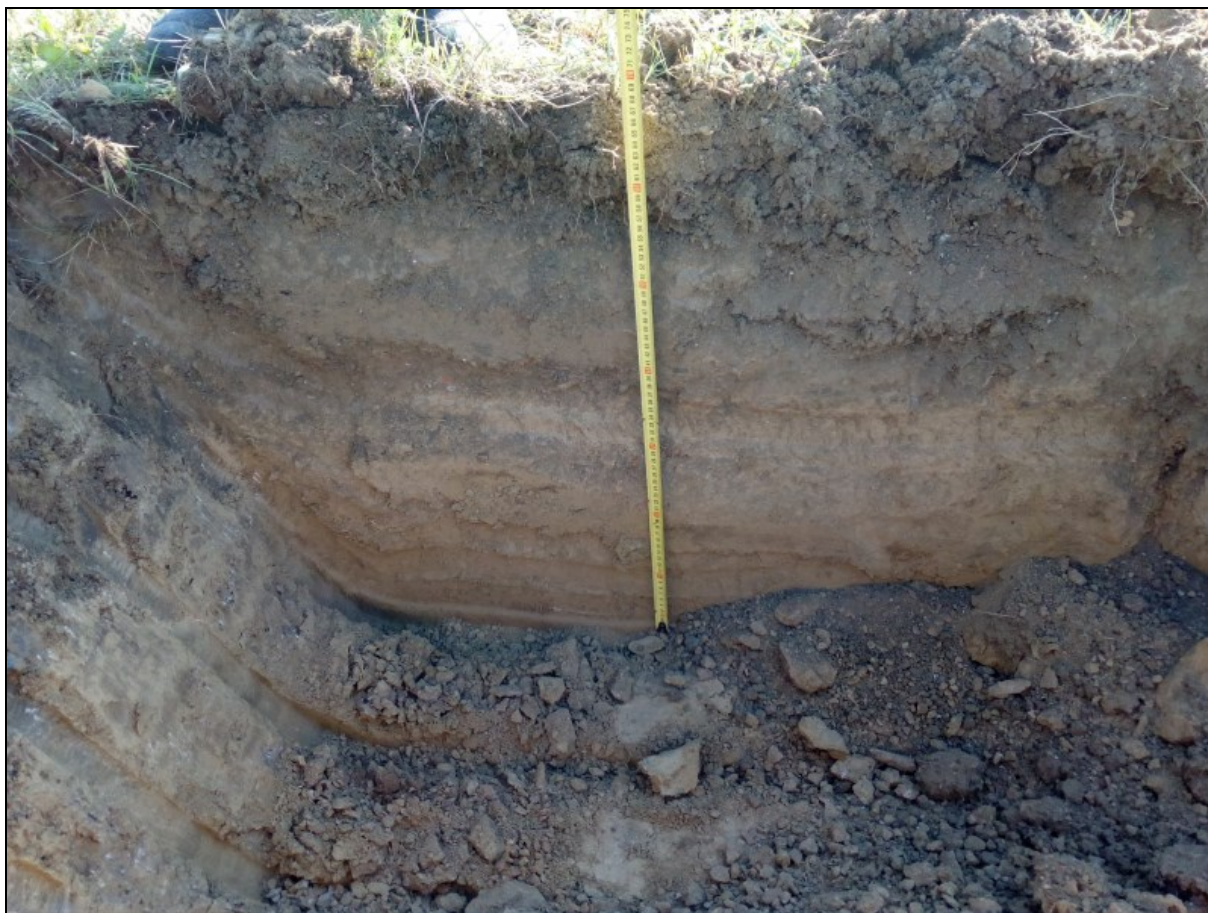
## Kopaná sonda BKS-4

Úkol: **Doplňkový průzkum pro zástavbu rodinných domů v obci Březník**  
Číslo úkolu: 21 1185  
Datum: 8. 10. 2021  
Hloubka sondy: 0,6 m  
Souřadnice JTSK: Y: 628294.628 X: 1159326.348 p. č. 1343/3  
Nadmořská výška povrchu terénu: Z: 393.246 m n. m.  
Způsob zjištění y, x, z: geodeticky zaměřeno  
Dokumentace: Mgr. Marie Nešporová  
Způsob likvidace: zasypání vytěženou zeminou

| od (m) | do (m) | zatřídění ČSN 73 6133 | popis ČSN EN ISO 14688-1, 2, ČSN EN ISO 14689-1, ČSN P 73 1005 | těžitelnost ČSN 73 6133 (ČSN 73 3050) |
|---|---|---|---|---|
| 0,2 | 0,6 | F6 CL | <b>Jíl s nízkou plasticitou</b> – béžový, vlhký, pevný, s drobnými vápnitými vysráženinami – 0,5–2 mm smetanově bílých shluků, spraš – eolické sedimenty | I (3) |

Podzemní voda nebyla zastižena.

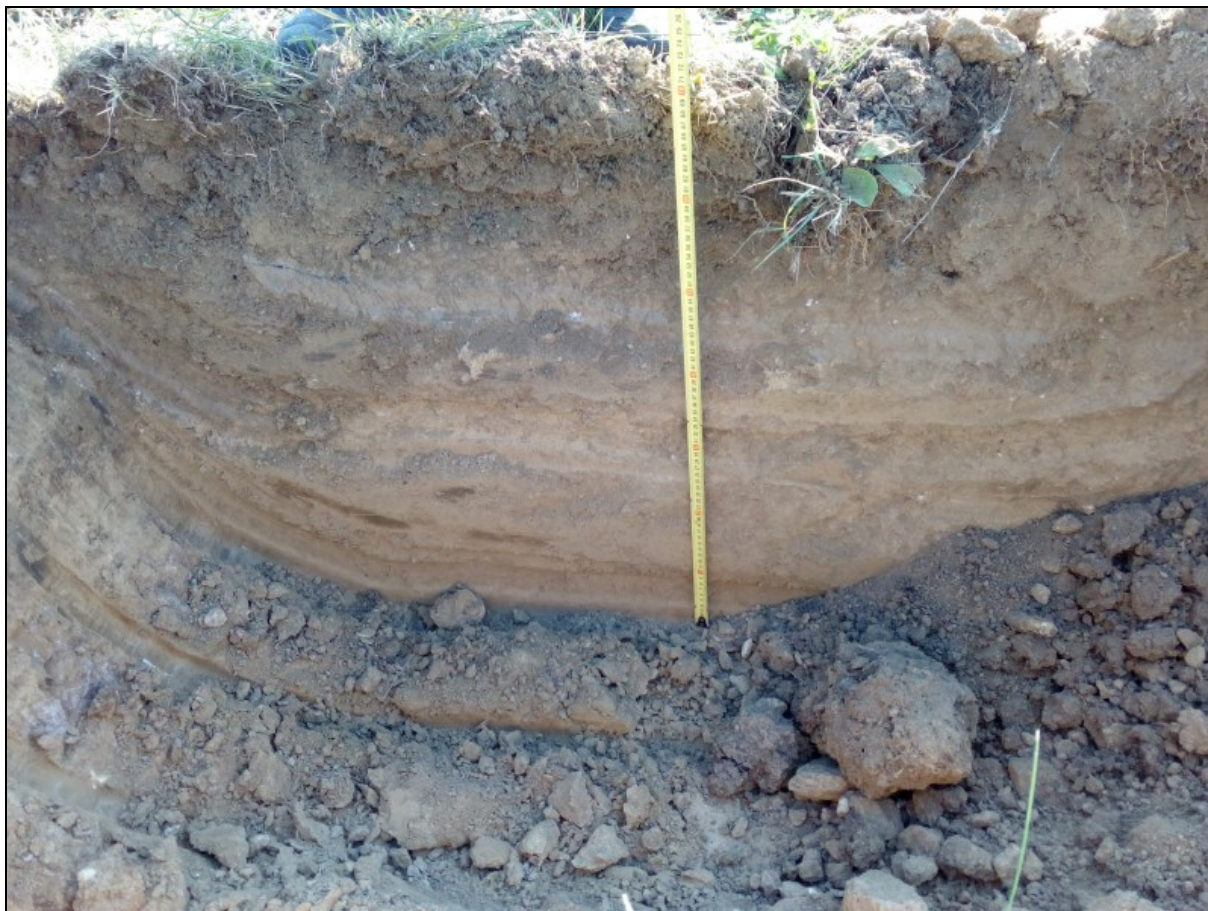
## Kopaná sonda BKS-5

Úkol: **Doplňkový průzkum pro zástavbu rodinných domů v obci Březník**  
Číslo úkolu: 21 1185  
Datum: 8. 10. 2021  
Hloubka sondy: 0,7 m  
Souřadnice JTSK: Y: 628298.050 X: 1159332.297 p. č. 1343/3  
Nadmořská výška povrchu terénu: Z: 392.783 m n. m.  
Způsob zjištění y, x, z: geodeticky zaměřeno  
Dokumentace: Mgr. Marie Nešporová  
Způsob likvidace: zasypání vytěženou zeminou

| od (m) | do (m) | zatřídění ČSN 73 6133 | popis ČSN EN ISO 14688-1, 2, ČSN EN ISO 14689-1, ČSN P 73 1005 | těžitelnost ČSN 73 6133 (ČSN 73 3050) |
|---|---|---|---|---|
| 0,4 | 0,7 | F6 CL | <b>Jíl s nízkou plasticitou</b> – světle béžový, vlhký, pevný, s drobnými vápnitými vysráženinami, spraš | I (3) |

Podzemní voda nebyla zastižena.

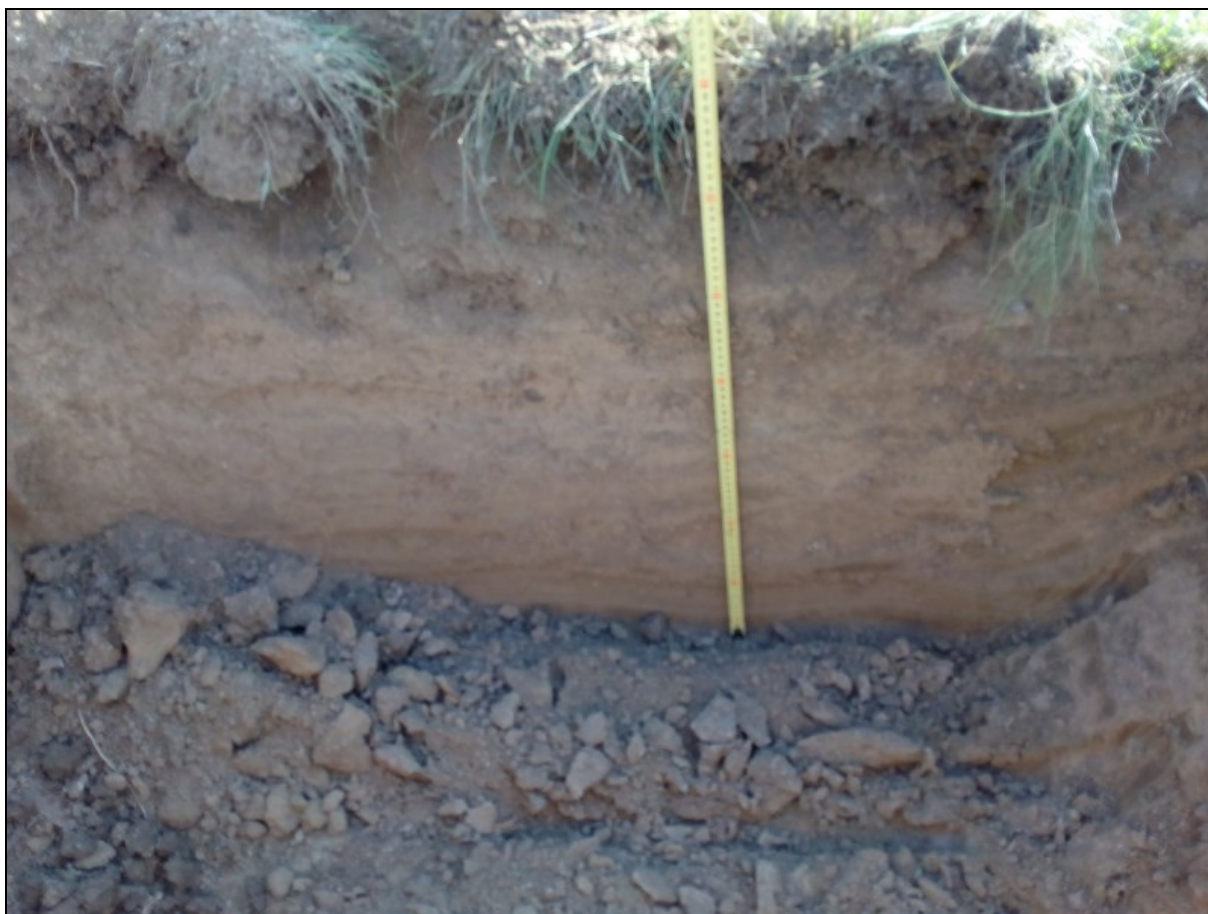
## Kopaná sonda BKS-6

Úkol: **Doplňkový průzkum pro zástavbu rodinných domů  
v obci Březník**  
Číslo úkolu: 21 1185  
Datum: 8. 10. 2021  
Hloubka sondy: 0,7 m  
Souřadnice JTSK: Y: 628305.264 X: 1159344.708  
p. č. 1343/3  
Nadmořská výška povrchu terénu: Z: 391.812 m n. m.  
Způsob zjištění y, x, z: geodeticky zaměřeno  
Dokumentace: Mgr. Marie Nešporová  
Způsob likvidace: zasypání vytěženou zeminou

| od<br>(m) | do<br>(m) | zatřídění<br>ČSN 73 6133 | popis ČSN EN ISO 14688-1, 2,<br>ČSN EN ISO 14689-1, ČSN P 73 1005 | těžitelnost<br>ČSN 73 6133<br>(ČSN 73 3050) |
|---|---|---|---|---|
| 0,3 | 0,7 | F6 CL | <b>Jíl s nízkou plasticitou</b> – béžový, vlhký, pevný,<br>s drobnými vápnitými vysráženinami do 2 mm, spraš | I (3) |
| Podzemní voda nebyla zastižena. | | | | |

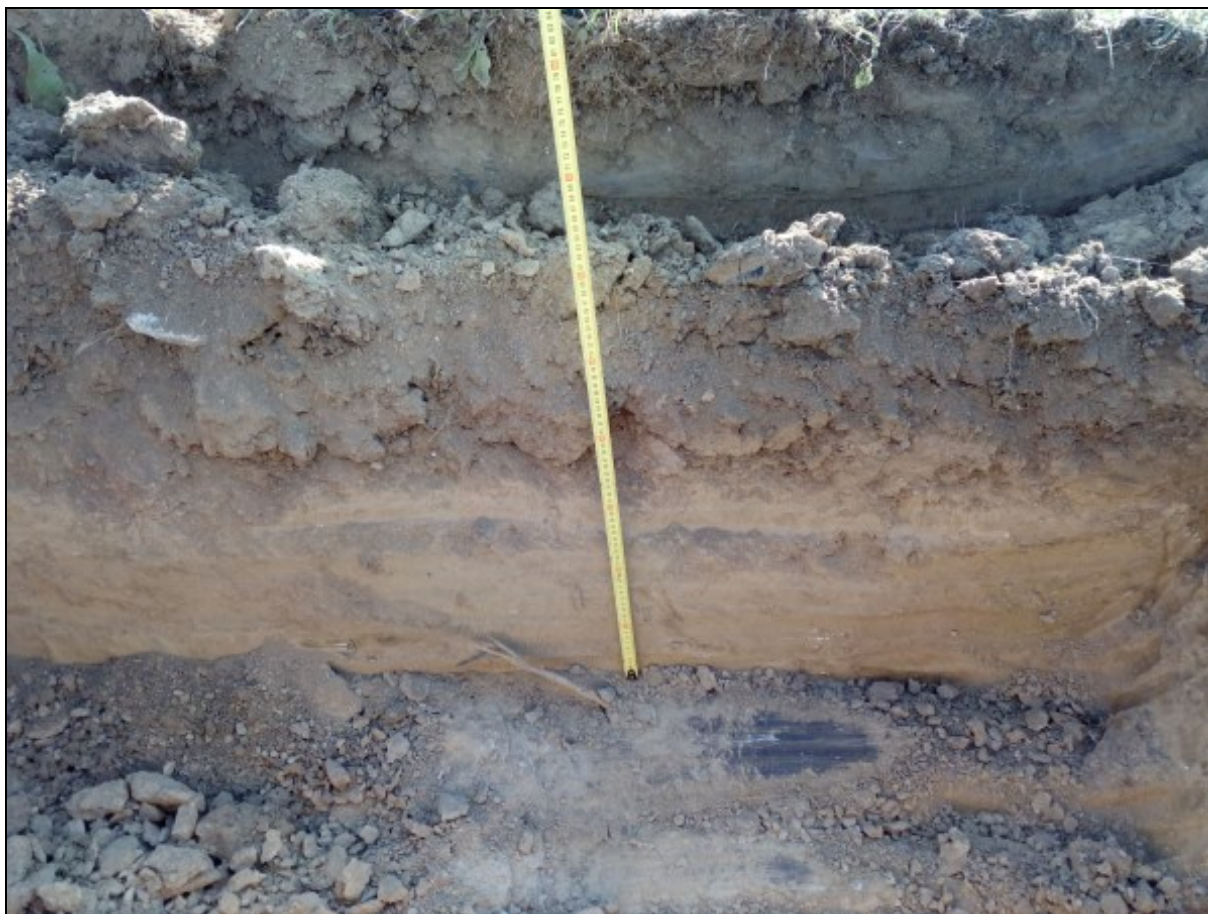
**Kopaná sonda BKS-7**

| od<br>(m) | do<br>(m) | zatřídění<br>ČSN 73 6133 | popis ČSN EN ISO 14688-1, 2,<br>ČSN EN ISO 14689-1, ČSN P 73 1005 | těžitelnost<br>ČSN 73 6133<br>(ČSN 73 3050) |
|---|---|---|---|---|
| 0,4 | 0,8 | F6 CL | <b>Jíl s nízkou plasticitou</b> – béžový, vlhký, pevný,<br>s vápnitými vysráženinami a cicváry do 1 cm, spraš | I (3) |
| Podzemní voda nebyla zastižena. | | | | |

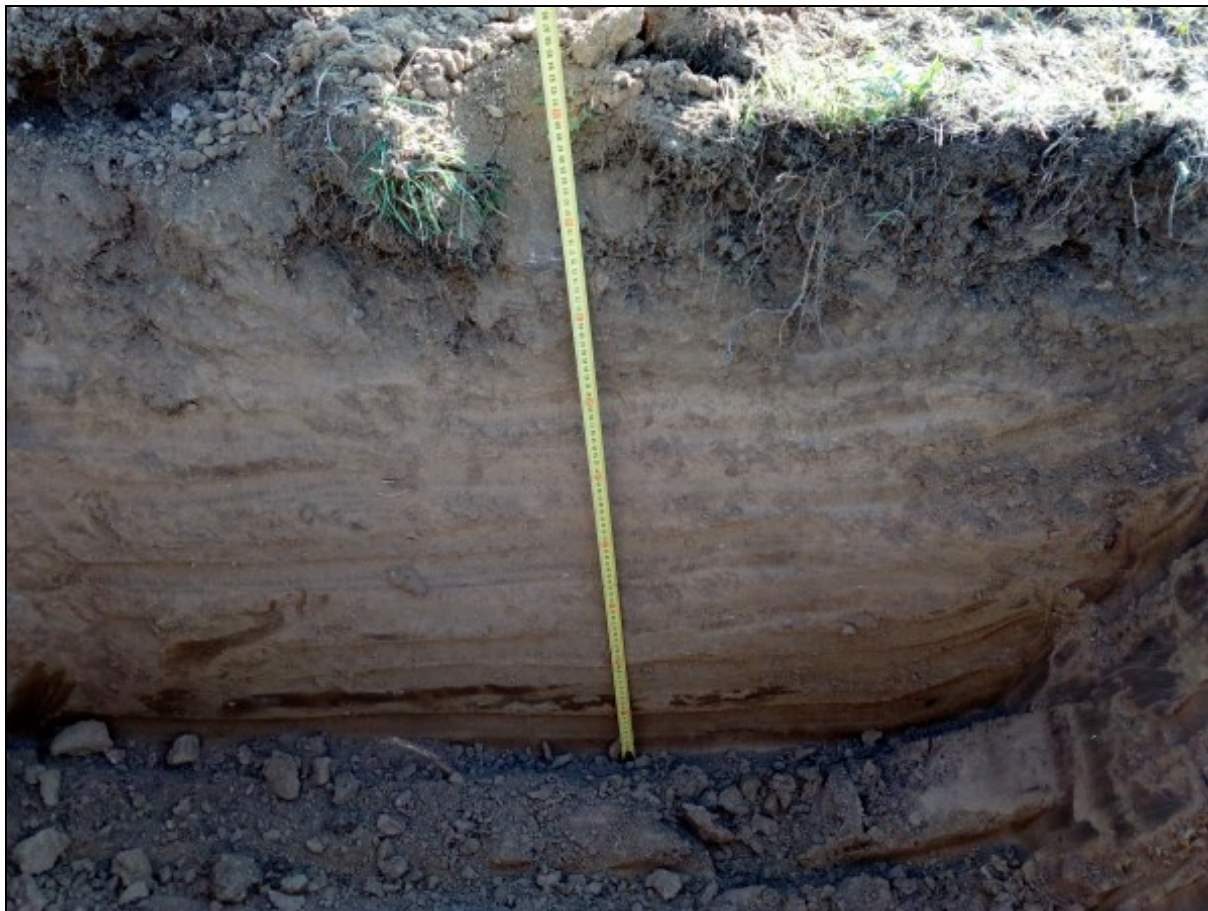
**Kopaná sonda BKS-9 (s. a sv. část)**

hrana bývalé rokle ve spraších

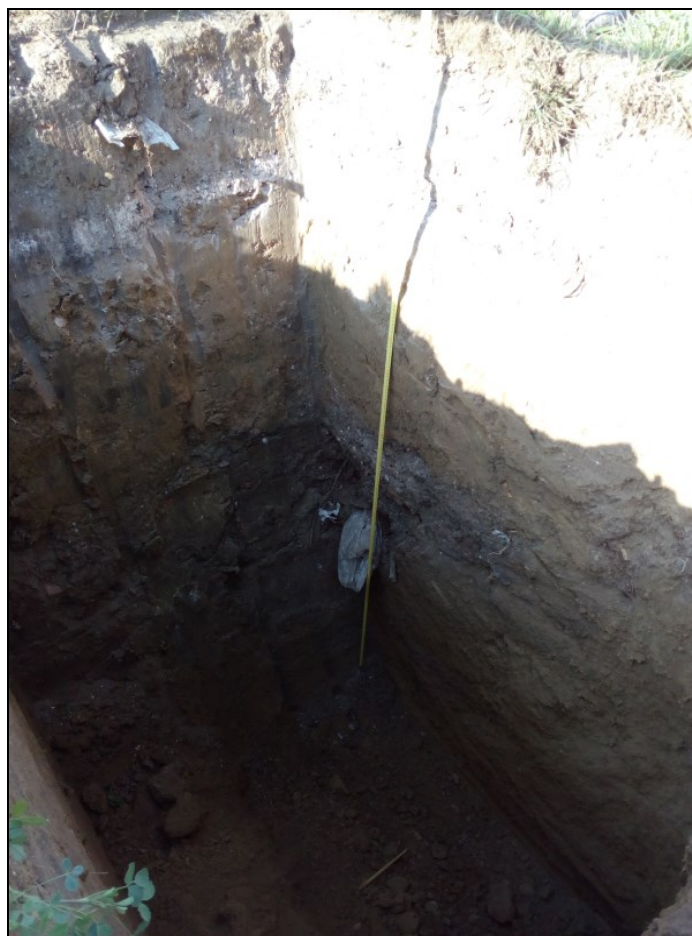
**Kopaná sonda BKS-9 (jz. a j. část)**

zavezená rokle

| od<br>(m) | do<br>(m) | zatřídění<br>ČSN 73 6133 | popis ČSN EN ISO 14688-1, 2,<br>ČSN EN ISO 14689-1, ČSN P 73 1005 | těžitelnost<br>ČSN 73 6133<br>(ČSN 73 3050) |
|---|---|---|---|---|
| Zastižen v. okraj skládkového tělesa o mocnosti 1,3 m; 0,6 m pod povrchem. | | | | |

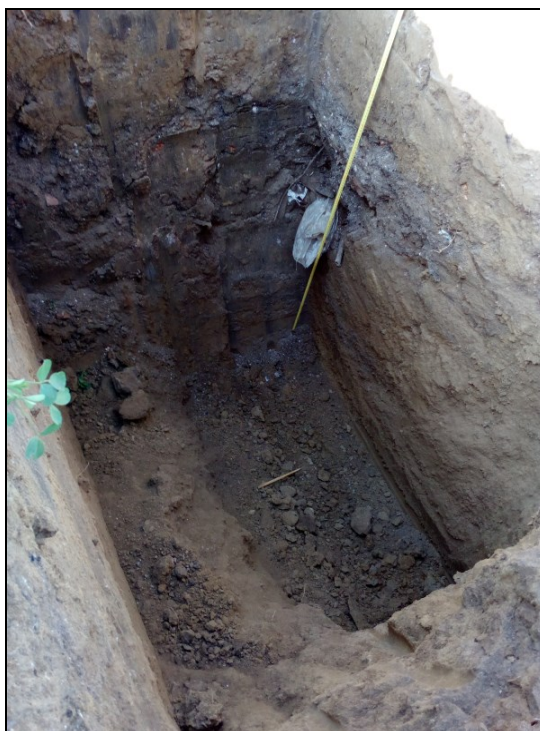
**Kopaná sonda BKS-10**

v. okraj zavezené rokle

| od<br>(m) | do<br>(m) | zatřídění<br>ČSN 73 6133 | popis ČSN EN ISO 14688-1, 2,<br>ČSN EN ISO 14689-1, ČSN P 73 1005 | těžitelnost<br>ČSN 73 6133<br>(ČSN 73 3050) |
|---|---|---|---|---|
| Zastiženo v. okraj skládkového tělesa o mocnosti 0,1 m; 0,5 m pod povrchem. | | | | |

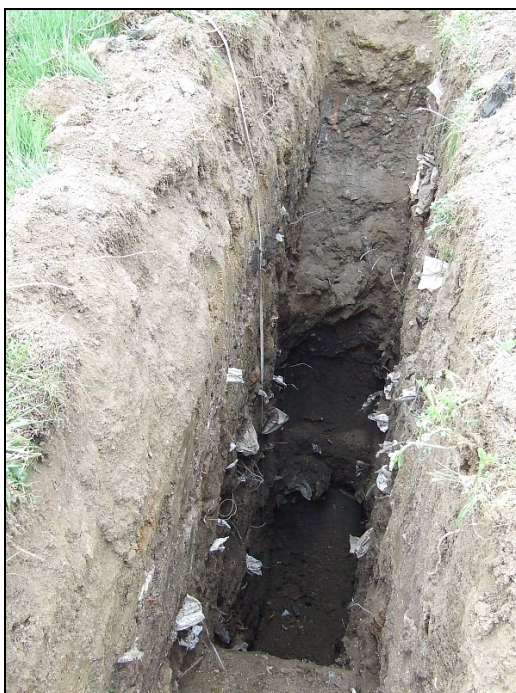
## Kopaná sonda 2

Úkol: Inženýrskogeologický průzkum pro zástavbu rodinných domů a příjezdové komunikace v obci Březník  
Číslo úkolu: 19 5013  
Datum: 10. 4. 2019  
Hloubka sondy: 4,60 m  
Souřadnice GPS: Y: 628299.26, X:1159317.81, p. č. 1343/3,  
Nadmořská výška ústí: z = 394 m n. m.  
Způsob zjištění y, x, z: přístroj GARMIN GPSmap60CSx  
Dokumentace: Mgr. Marie Nešporová  
Způsob likvidace: zasypání vytěženou zeminou

| od (m) | do (m) | zatřídění ČSN 73 6133 | popis ČSN EN ISO 14688-1, 2, ČSN EN ISO 14689-1, ČSN P 73 1005 | těžitelnost ČSN 73 6133 (ČSN 73 3050) |
|---|---|---|---|---|
| 4,3 | 4,60 | F6 CL | <b>Jíl s nízkou plasticitou</b> – černošedý, vlhký, tuhý, deluviuofluviální sediment | I (3) |
| Podzemní voda nebyla zastižena. | | | | |

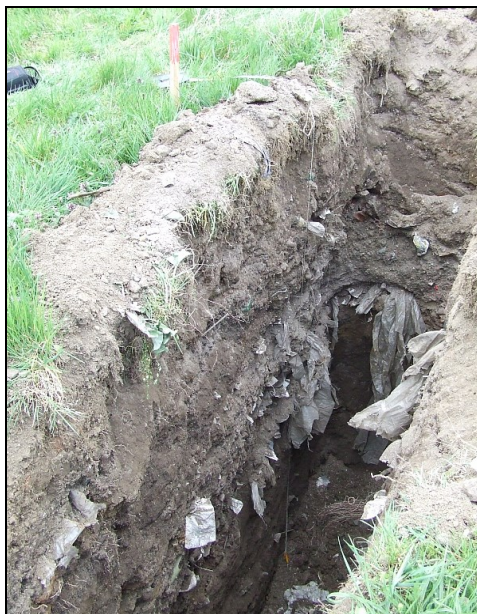
### Kopaná sonda 3

Úkol: Inženýrskogeologický průzkum pro zástavbu rodinných domů a příjezdové komunikace v obci Březník  
Číslo úkolu: 19 5013  
Datum: 10. 4. 2019  
Hloubka sondy: 3,60 m  
Souřadnice JTSK: Y: 628325.48, X: 1159348.41, p. č. 1343/3,  
Nadmořská výška ústí: z = 391 m n. m.  
Způsob zjištění y, x, z: přístroj GARMIN GPSmap60CSx  
Dokumentace: Mgr. Marie Nešporová  
Způsob likvidace: zasypání vytěženou zeminou

Podzemní voda nebyla zastižena.

Vzorkování: vzorek zeminy na klasifikační rozbor 0,8–1 m

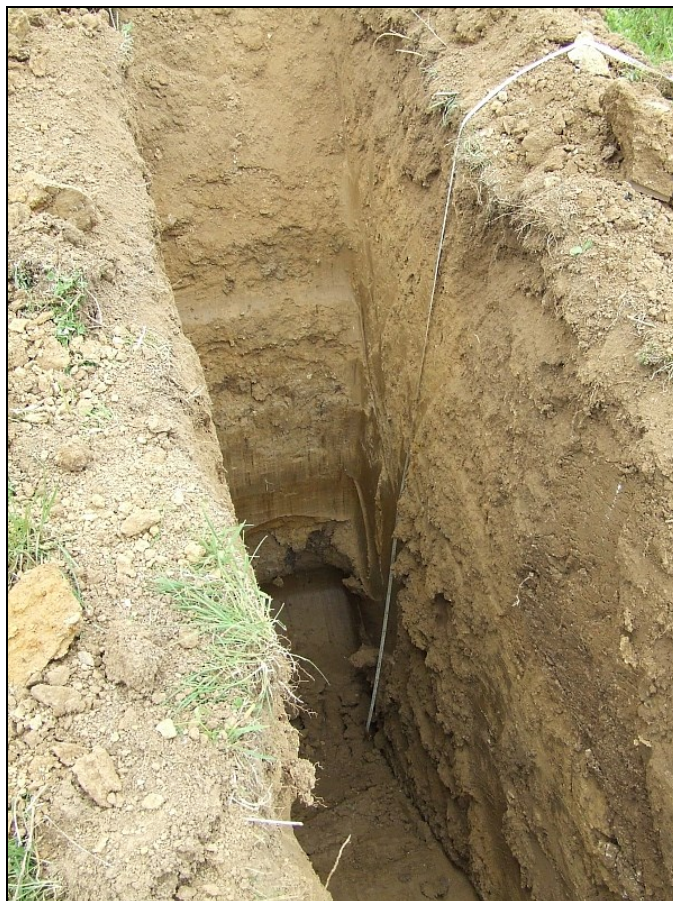
## Kopaná sonda 4

Úkol: Inženýrskogeologický průzkum pro zástavbu rodinných domů a příjezdové komunikace v obci Březník  
Číslo úkolu: 19 5013  
Datum: 10. 4. 2019  
Hloubka sondy: 4,60 m  
Souřadnice JTSK: Y: 628308.9, X: 1159396.18, p. č. 1345/2,  
Nadmořská výška ústí: z = 388 m n.m.  
Způsob zjištění y, x, z: přístroj GARMIN GPSmap60CSx  
Dokumentace: Mgr. Marie Nešporová  
Způsob likvidace: zasypání vytěženou zeminou

| od<br>(m) | do<br>(m) | zatřídění<br>ČSN 73 6133 | popis ČSN EN ISO 14688-1, 2,<br>ČSN EN ISO 14689-1, ČSN P 73 1005 | těžitelnost<br>ČSN 73 6133<br>(ČSN 73 3050) |
|---|---|---|---|---|
| Podzemní voda nebyla zastižena. | | | | |

Vzorkování: vzorek zeminy na klasifikační rozbor, PS, CBR 0,4–1,3 m

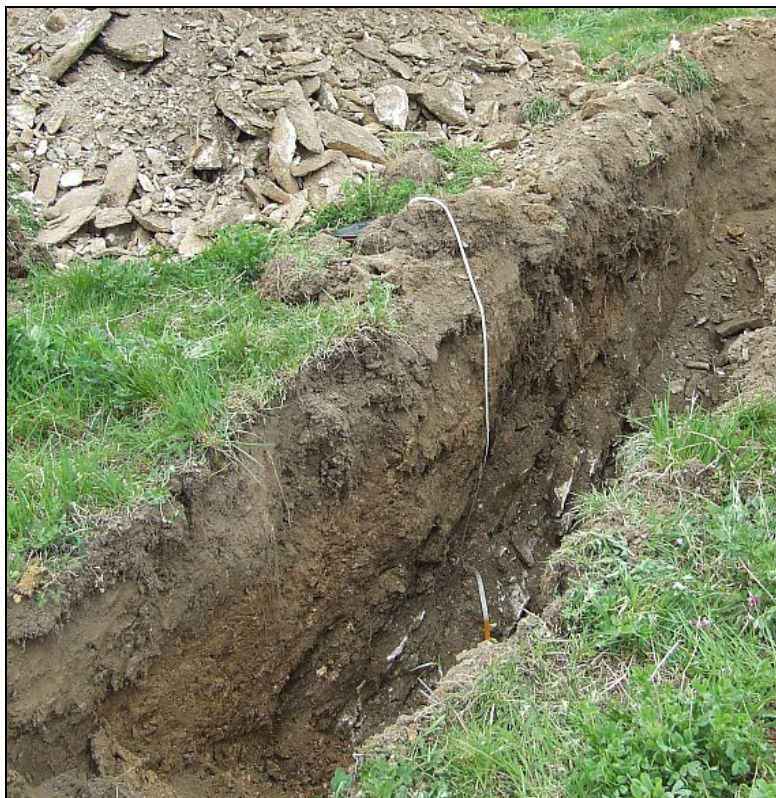
## Kopaná sonda 5

Úkol: Inženýrskogeologický průzkum pro zástavbu rodinných domů a příjezdové komunikace v obci Březník

| od (m) | do (m) | zatřídění<br>ČSN 73 6133 | popis ČSN EN ISO 14688-1, 2,<br>ČSN EN ISO 14689-1, ČSN P 73 1005 | těžitelnost<br>ČSN 73 6133<br>(ČSN 73 3050) |
|---|---|---|---|---|
| Podzemní voda nebyla zastižena. | | | | |

Vzorkování: vzorek zeminy na klasifikační rozbor, PS, CBR 0,5–1,3 m
